## **REABILITAÇÃO ESTRUTURAL E ENSAIOS NÃO-DESTRUTIVOS EM TESOURAS DE CAIBRO-ARMADO DOS FORROS OITOCENTISTAS LUSO-BRASILEIROS. PROBLEMÁTICAS DE CONSERVAÇÃO**

## **STRUCTURAL REHABILITATION AND NON-DESTRUCTIVE TESTS IN REINFORCED -RAFTERS SCISSORS OF THE NINETEENTH CENTURY LUSO BRASILIAN CEILINGS. CONSERVATION PROBLEMS.**

**Código de identificação: T9-15**

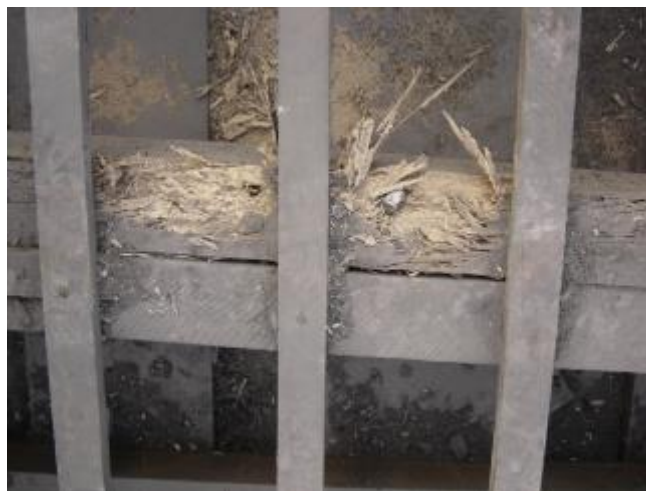
Em construções em madeira os insetos xilófagos são os grandes causadores de patologias. E estes podem ser subdivididos em: térmitas (cupins) e coleópteros (brocas). A presença de umidade na madeira acima dos 20% é potenciadora do aparecimento de fungos que podem contribuir para a deterioração estrutural da madeira sendo a podridão cúbica uma das anomalias mais frequentes [13]. - a (Fig. 3) a cobertura de caibro-armado do Teatro Municipal de Ouro Preto nota-se a presença de cupins que acabam reduziam drasticamente a resistência da madeira.

Figura 3: Peça em madeira atacada por agentes biológicos no telhado do Teatro Municipal de Ouro Preto.

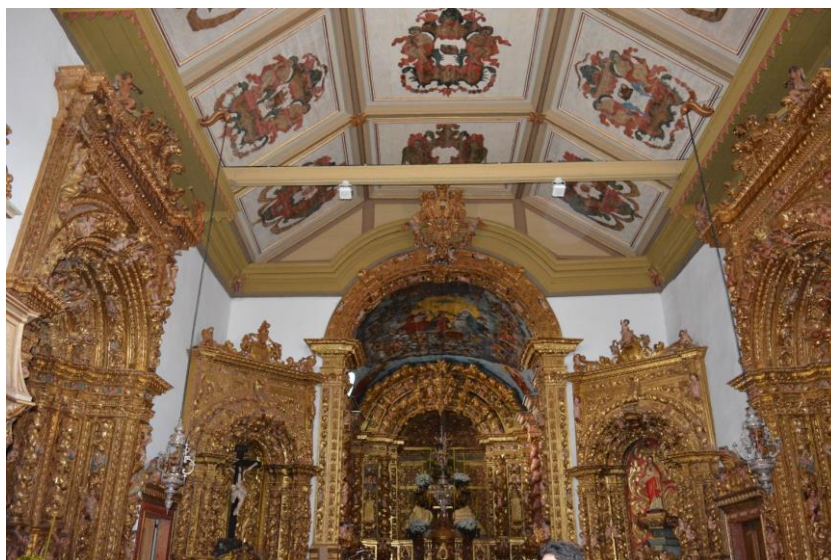
Figura 5: Tirantes revestidos com madeira afim de evitar a continuação dos deslocamentos laterais das paredes da nave da Matriz de Nossa Senhora de Nazaré. Cachoeira do Campo, Minas Gerais.

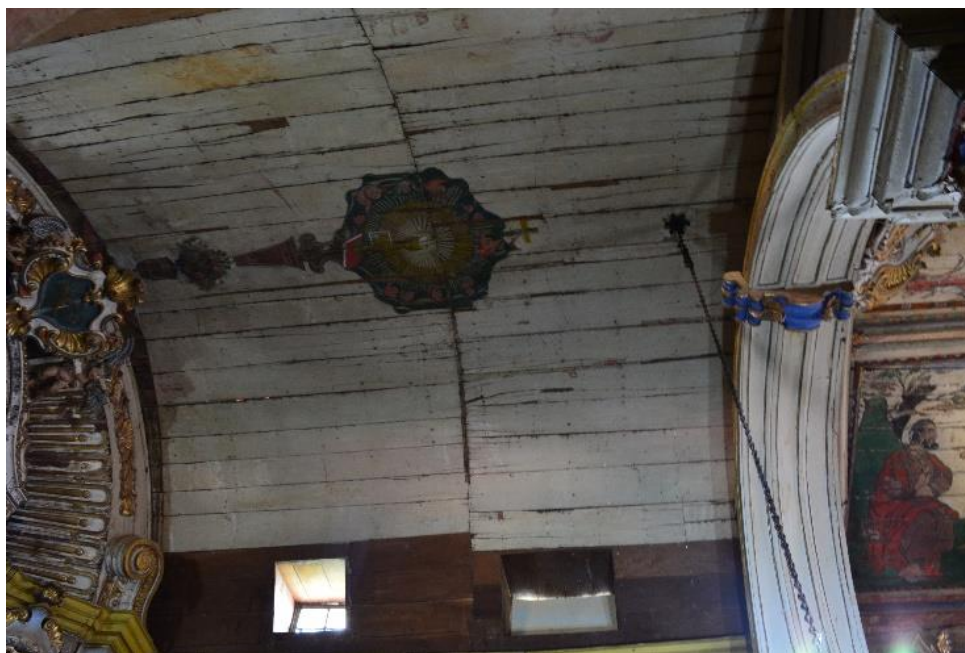
O estado de conservação da Igreja é crítico registrando-se perdas de telhas, deslocamentos de ripas e orifícios que permitem a entrada de intempéries na cobertura, como consequência do atual estado de conservação, há perda de policromia dos forros da nave de o altar-mor.

Figura 8: Mau Estado de conservação do forro do altar-mor.  
© Larissa Silva, 2016.

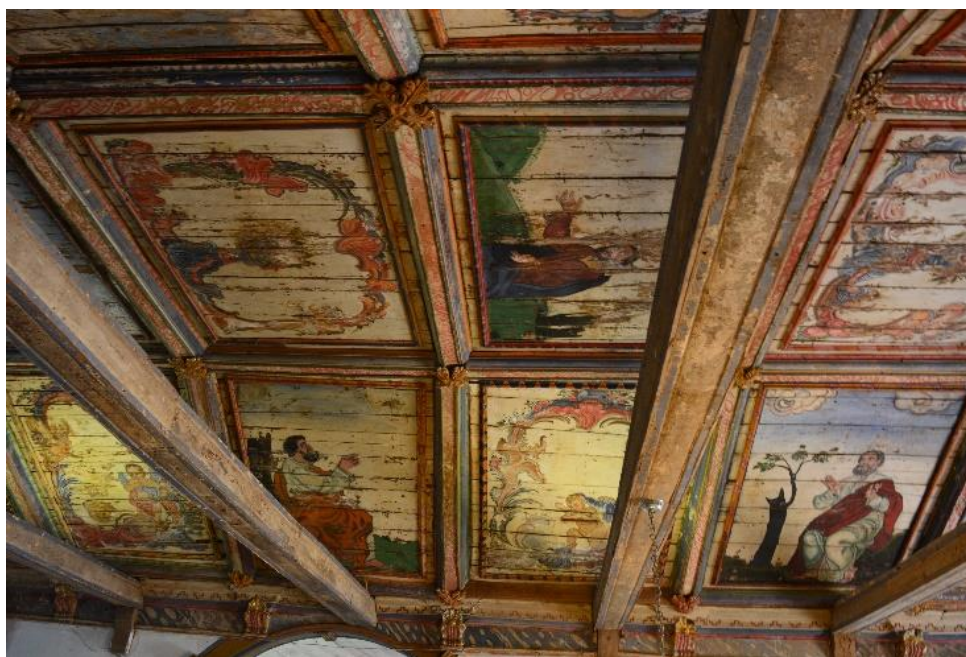
Figura 9: Mau Estado de conservação do forro da nave.  
©Larissa Silva, 2016.

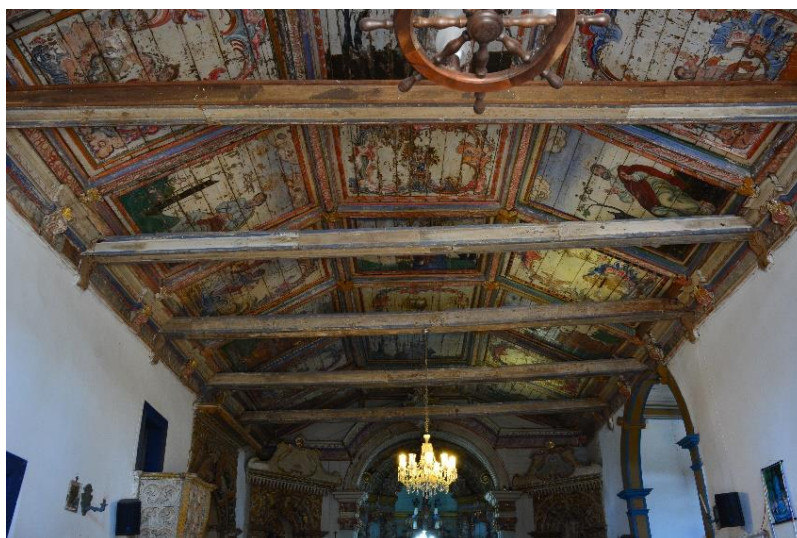
Foram adotadas algumas soluções a fim de amenizar os deslocamentos laterais das tesouras, como o travamento com barras de ferro ao longo da nave da igreja (figura 11), com acabamentos em madeira- e escoramentos em madeira ao longo das paredes (figura 12), estes últimos tendo vindo a fragilizar ainda mais as paredes de pau-a-pique devido a sua má execução.

Figura 11: Barras de travamento ao longo da igreja.  
©Larissa Silva, 2016.

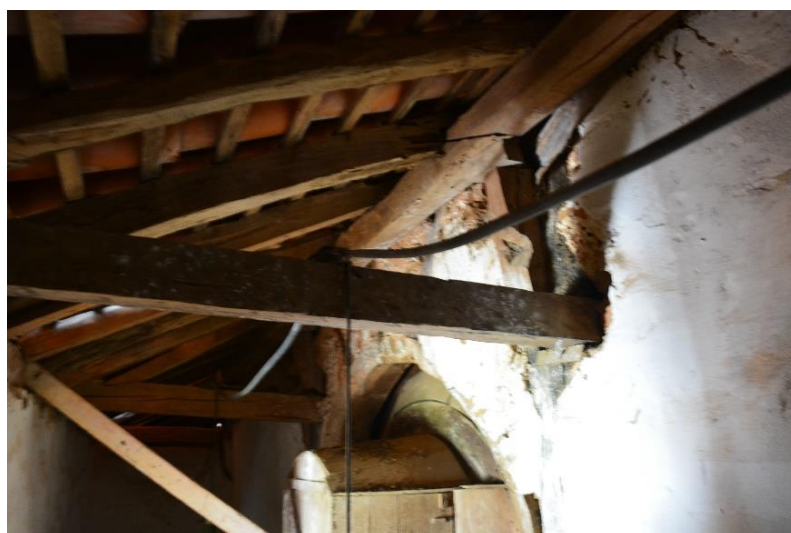
Figura 12: Escoramento nas paredes laterais da igreja.  
©Larissa Silva, 2016.

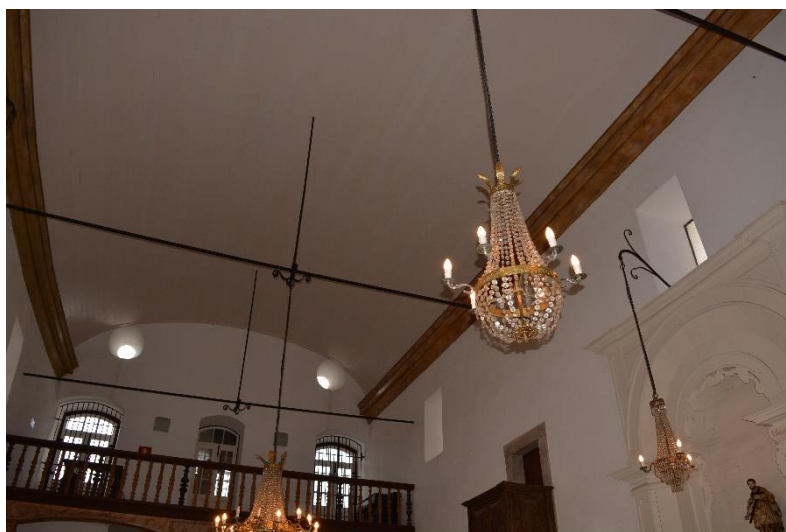
Com o deslocamento das paredes laterais mais acentuados que a Igreja de São Bartolomeu, a Igreja de São José, também apresenta barras de ferro ao longo da nave para dificultar os empuxos laterais causados pela instabilidade da tesoura de caibro-armado. Acredita-se que a vibração causada pelo trânsito automóvel tenha agravado os deslocamentos das alvenarias. Na vistoria, realizada no dia 11 de outubro de 2016, constatou-se uma curvatura acentuada ao longo de toda a alvenaria da nave.

Figura 15: Barras de travamento em ferro das paredes laterais.  
© Larissa Silva, 2016.

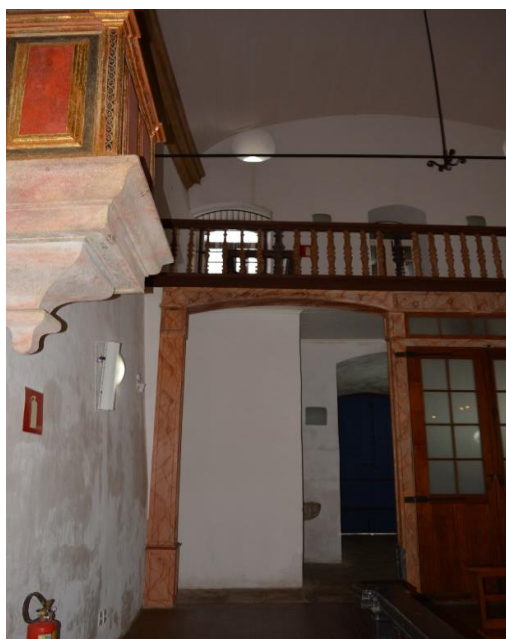
As deformações laterais são uma preocupante realidade da edificação. Na última intervenção datada no ano de 2011, não houve nenhuma ação destinada à contenção destes deslocamentos laterais.

Figura 16: Deformação da alvenaria lateral interna.  
©.Larissa Silva, 2016.

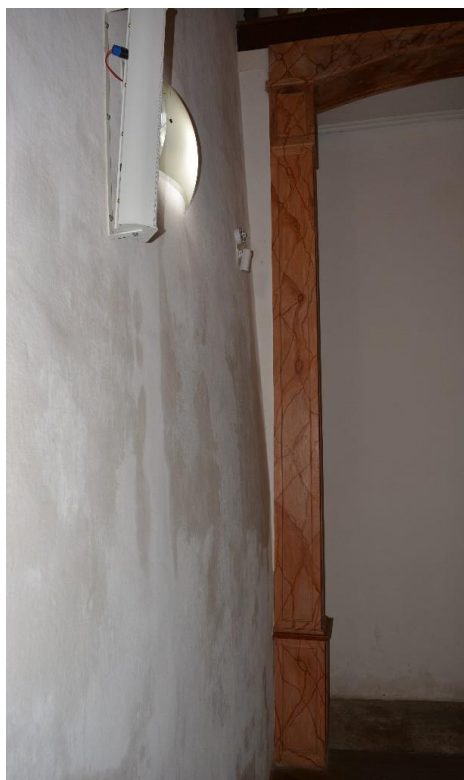
Figura 17: Pormenor da deformação da alvenaria.  
©.Larissa Silva, 2016.
